Supervision de l'abattage d'arbres le long des voies de chemin de fer situés place des Arcades et rue des Archives à 1170 Watermael-Boitsfort

1. Objet du rapport

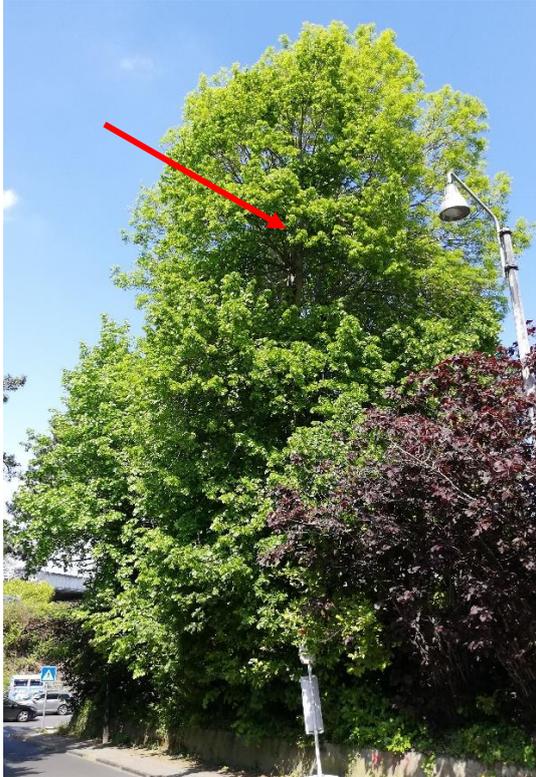
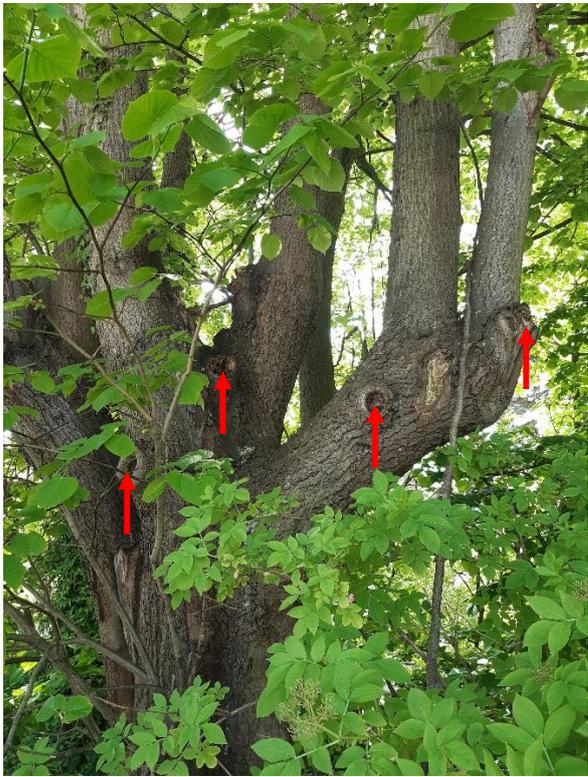
Essence : Tilleul à grandes feuilles (<i>Tilia platyphyllos</i>)	Date et heure de l'observation : 4 mai 2022 à 15h
Fiche descriptive	
Localisation : Talus arboré place des Arcades, Watermael-Boitsfort	
Etat général :	
<ul style="list-style-type: none">- Couronne intacte- Plusieurs cavités observées	
Intervention : Abattage

Observation de la présence d'espèces animales et de nids	
Type d'observation :	
Pas d'observation directe (visuelle) ou indirecte (auditive) d'espèces animales. Présence de plusieurs cavités au niveau de certaines branches pouvant potentiellement abriter des individus.	
Interventions :	
Lors la phase d'élagage de cet arbre, une attention toute particulière devra être portée à la présence éventuelle d'animaux au sein de ces cavités.

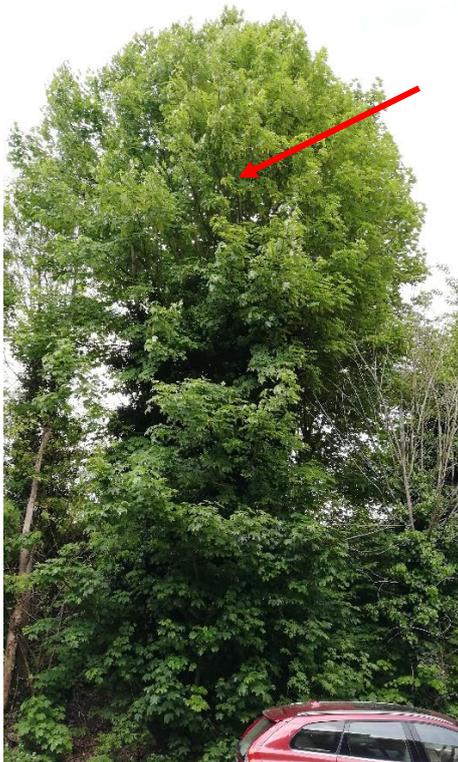
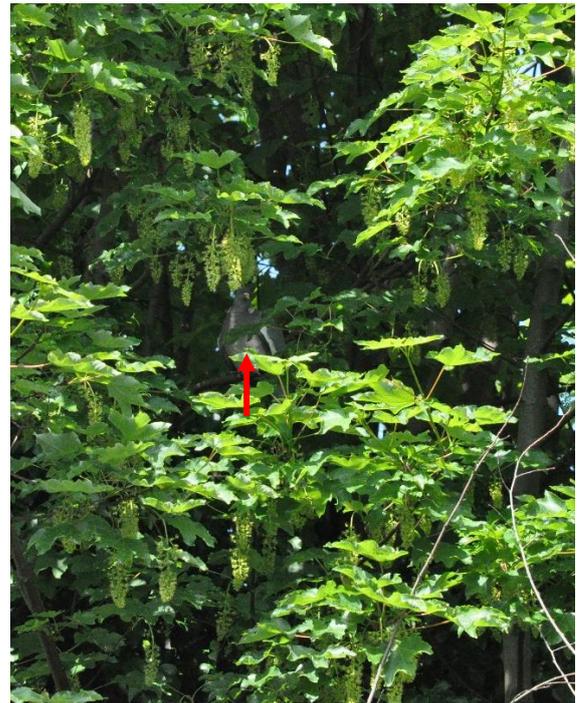
Localisation : Talus arboré, en face du n°144 de la rue des Archives, Watermael-Boitsfort.

- Couronne intacte
- Tronc recouvert de lierre grimpant (*Hedera helix*)

Observation directe (visuelle) d'un individu adulte de pigeon ramier (*Columba palumbus*).

Présence supposée de nid(s), caché(s) par le feuillage dense de l'arbre et par le lierre.

Une inspection de la couronne de l'arbre et de la couverture de lierre est recommandée avant l'abattage de l'arbre (par exemple durant la phase d'élagage afin d'établir la présence éventuelle de nid(s) et/ou de juvénile(s)).

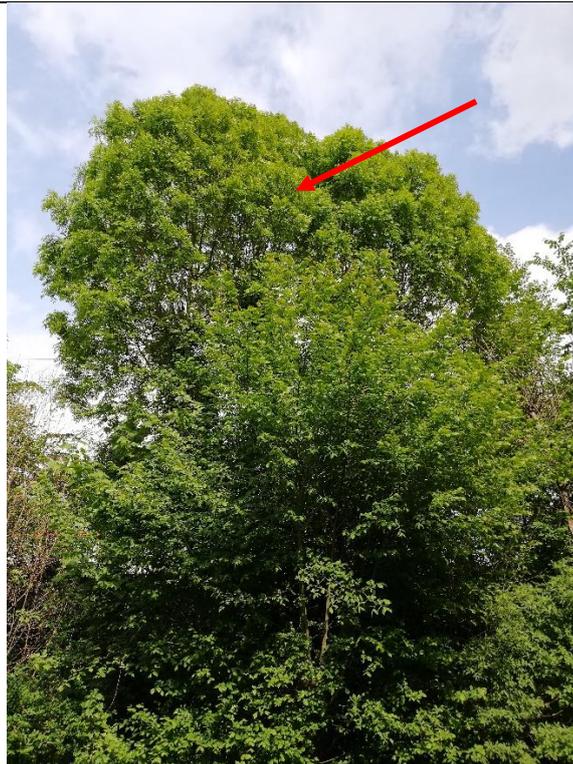
Localisation : talus arboré, en face du n°134 de la rue des Archives, Watermael-Boitsfort.

- Couronne intacte
- Tronc recouvert de lierre grimpant (*Hedera helix*)

Observation directe (visuelle) d'un individu adulte de pigeon ramier (*Columba palumbus*).

Présence supposée de nid(s), caché(s) par le feuillage dense de l'arbre et par le lierre.

Une inspection de la couronne de l'arbre et de la couverture de lierre est recommandée avant l'abattage de l'arbre (par exemple durant la phase d'élagage) afin d'établir la présence éventuelle de nid(s) et/ou de juvénile(s).

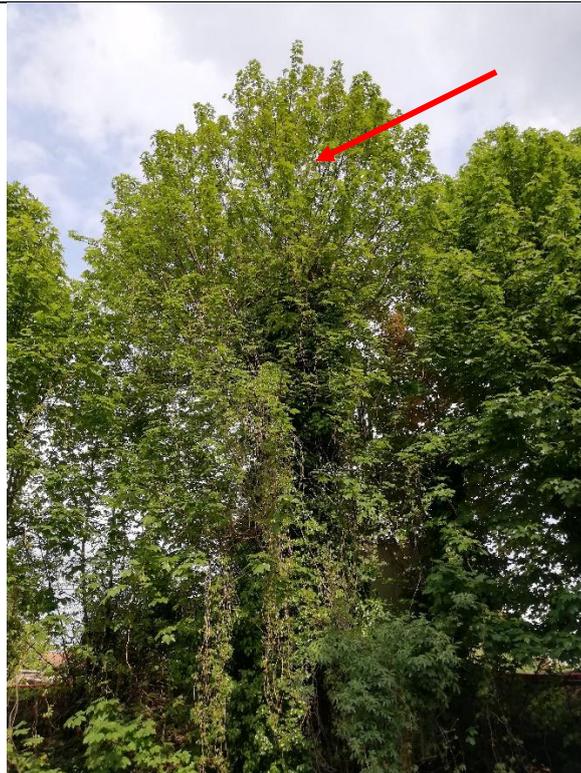
Localisation : talus arboré, en face du n°114 de la rue des Archives, Watermael-Boitsfort.

- Couronne intacte
- Tronc recouvert de lierre grimpant (*Hedera helix*)

Observation indirecte (acoustique) de juvéniles et d'adultes mésanges charbonnières (*Parus major*).
Présence très probable d'un nid, caché par le feuillage dense de l'arbre et par le lierre. Le nid est vraisemblablement dans une cavité de l'arbre.

Une inspection de la couronne de l'arbre et de la couverture de lierre est recommandée avant l'abattage de l'arbre (par exemple durant la phase d'élagage) afin d'établir la présence éventuelle de nid(s) et/ou de juvénile(s).

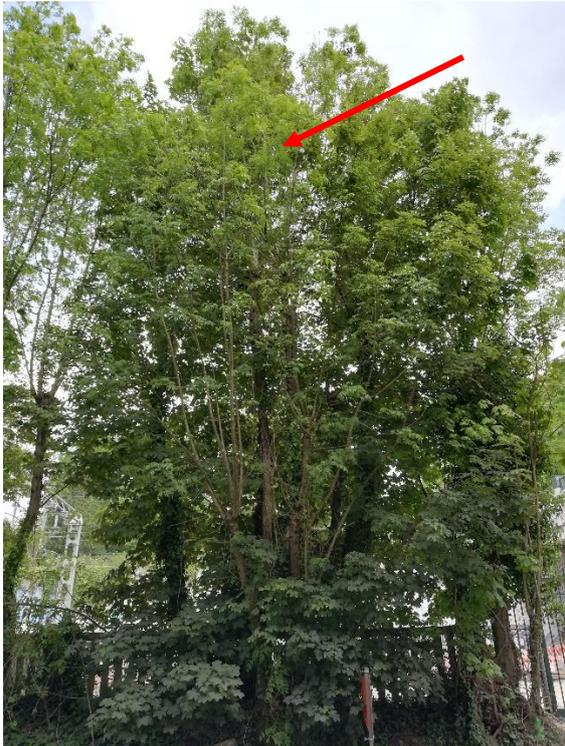
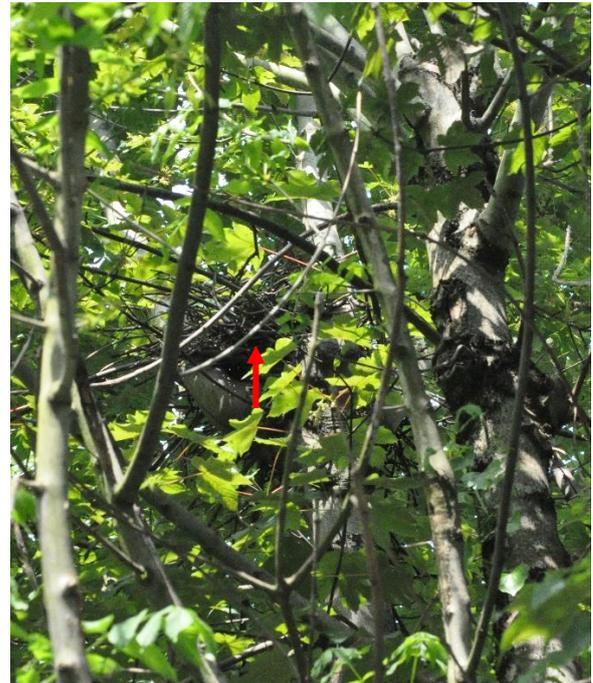
Localisation : talus arboré, en face du n°66 de la rue des Archives, Watermael-Boitsfort.

- Couronne intacte
- Tronc recouvert de lierre grimpant (*Hedera helix*)

Observation directe (visuelle) d'un nid. La visite n'a pas permis d'identifier d'individus et/ou d'œufs en son sein.

Une inspection du nid présent est recommandée avant l'abattage de l'arbre (par exemple durant la phase d'élagage).

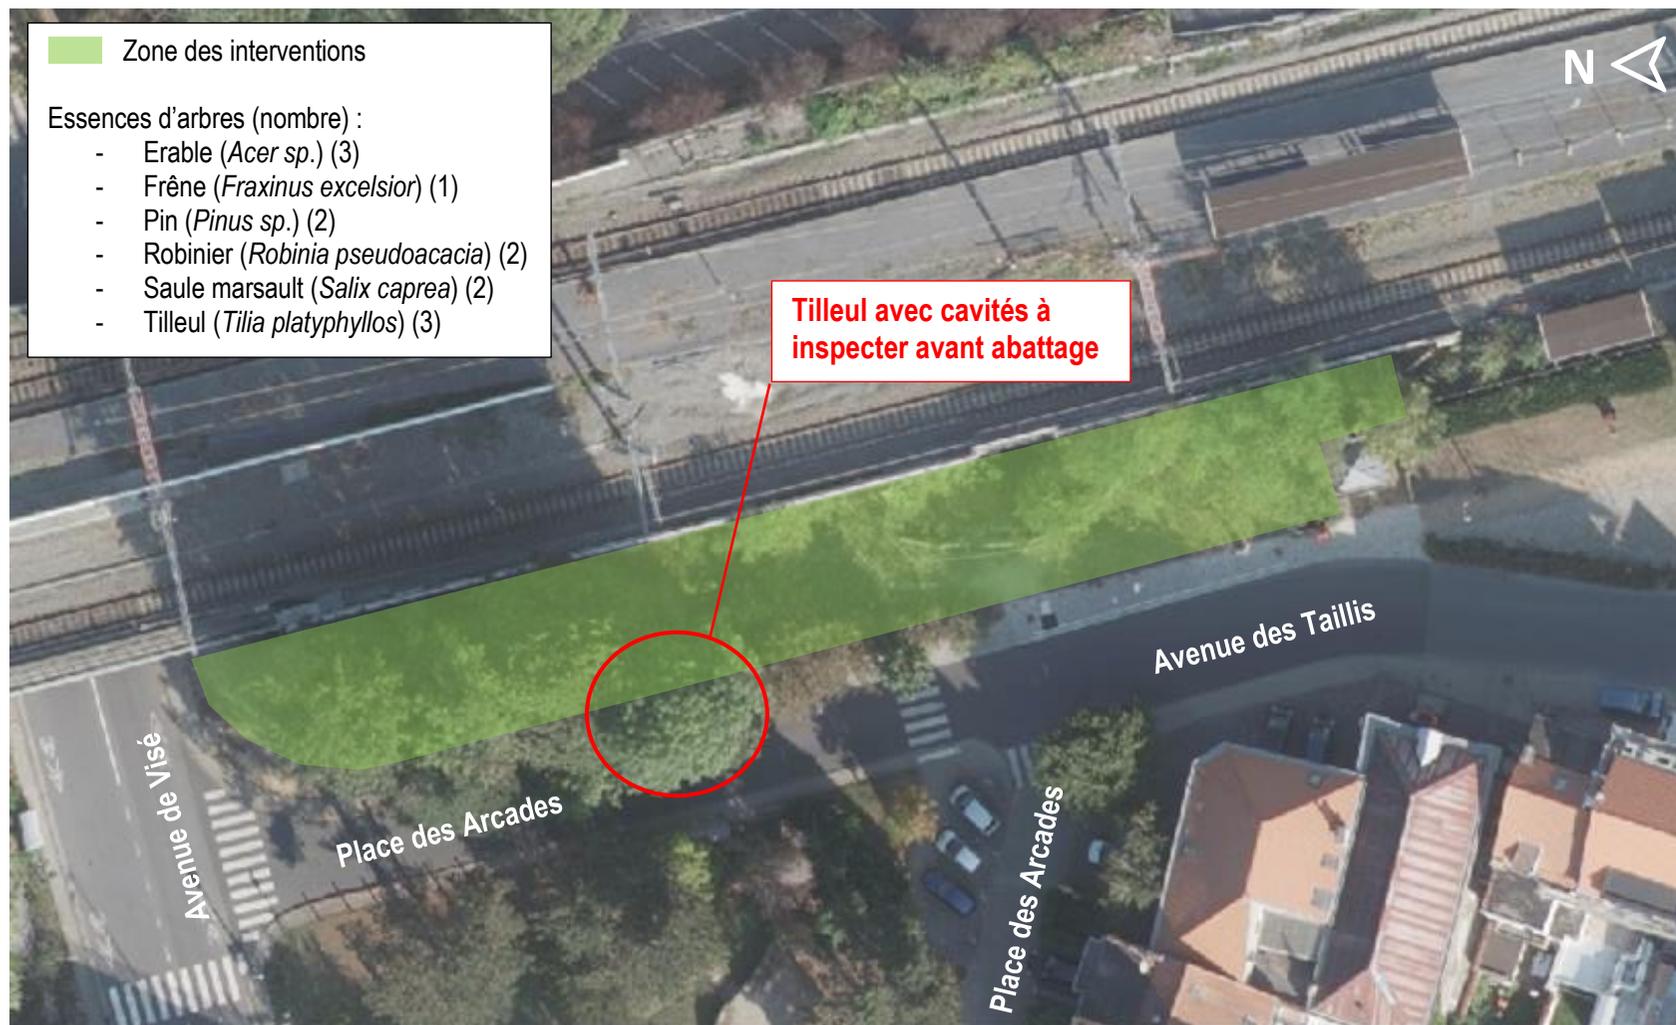
Les observations menées au niveau du talus arboré situé place des Arcades ont permis d'identifier un tilleul à grandes feuilles (*Tilia platyphyllos*) présentant plusieurs cavités au niveau de certaines branches. Ces cavités pourraient représenter des refuges, voire des sites de nidification, pour certaines espèces cavernicoles comme des oiseaux (par exemple les mésanges, la sittelle torchepot, le troglodyte mignon, etc.) et des chauves-souris (par exemple les noctules, les murins, etc.). **Dès lors, une inspection de ces cavités devra être réalisée avant l'abattage de l'arbre et une attention particulière devra être portée à la présence éventuelle d'animaux ou de nids au sein de celles-ci.**

Figure 1 : Localisation du tilleul nécessitant une attention particulière durant les abattages dans le talus arboré situé place des Arcades (ARIES, 2022)

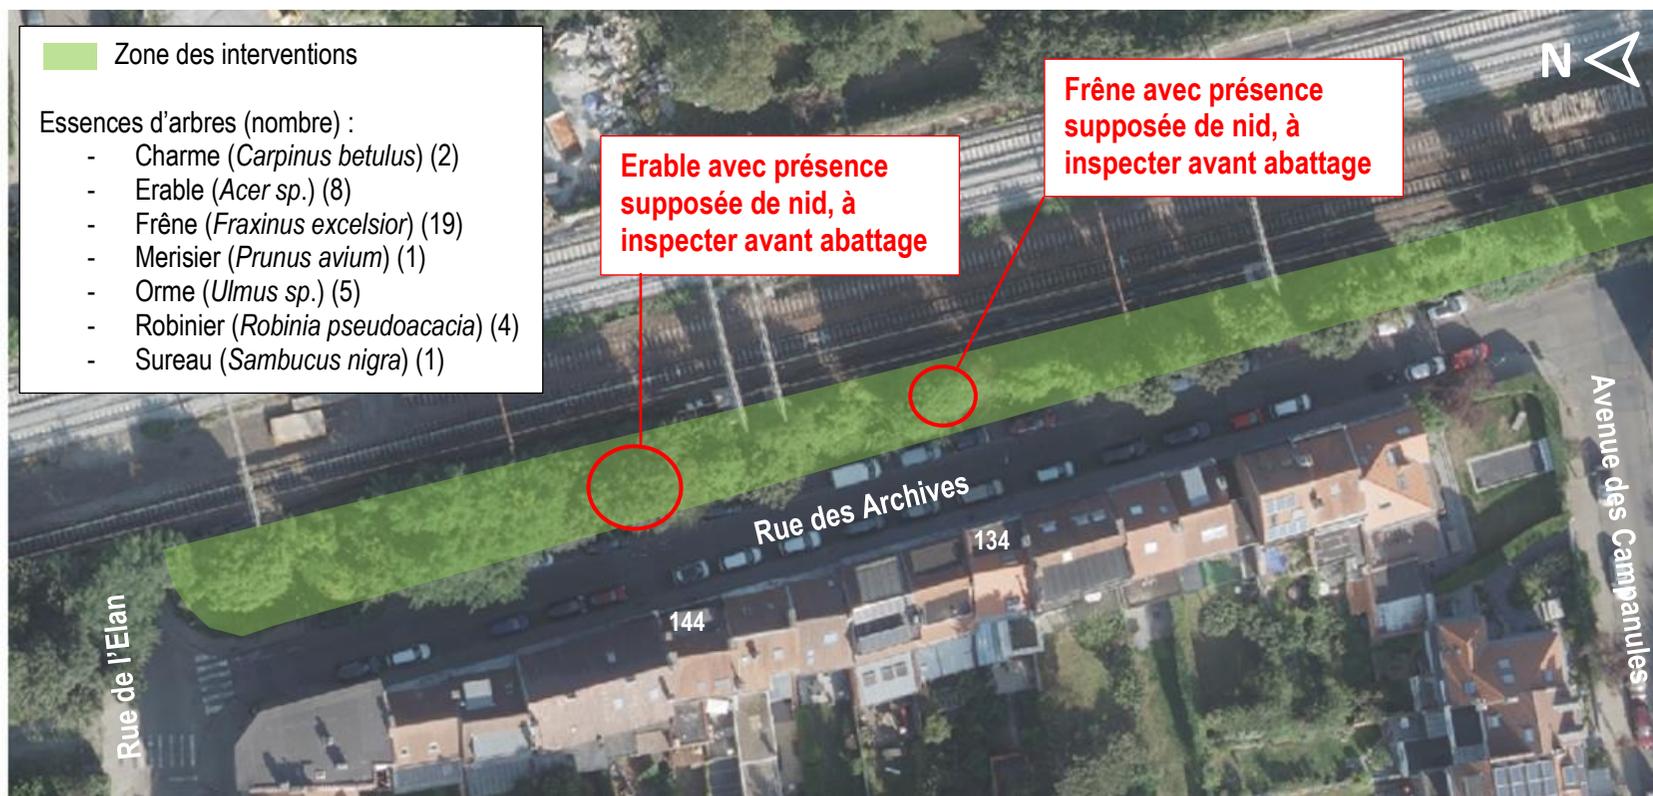
Les feuillages denses et les couvertures de lierre au niveau des troncs des arbres du talus situé rue des Archives ont rendu les observations plus difficiles. La visite de terrain a révélé la présence d'individus adultes de pigeons ramiers (*Columba palumbus*) au niveau d'un érable sycomore (*Acer pseudoplatanus*) situé en face du n°144 et d'un frêne élevé (*Fraxinus excelsior*) situé en face du n°134 de la rue des Archives. Aucun nid n'a pu être détecté dans ces arbres durant les observations en raison de la dense couverture végétale. Par conséquent, **des inspections devront être réalisées au niveau de ces arbres (couronnes de feuilles et couvertures de lierre) avant l'abattage et une attention particulière devra être portée à la présence éventuelle de nids et/ou de juvéniles.** A noter que les pigeons ramiers construisent généralement un nid constitué de brindilles, d'un diamètre entre 17 et 23 cm, à la base d'une branche, au niveau d'une fourche ou dans le lierre le long d'un tronc.

Figure 2 : Localisation de l'érable et du frêne nécessitant une attention particulière durant les abattages dans le talus arboré situé rue des Archives, entre la rue de l'Elan et l'avenue des Campanules (ARIES, 2022)

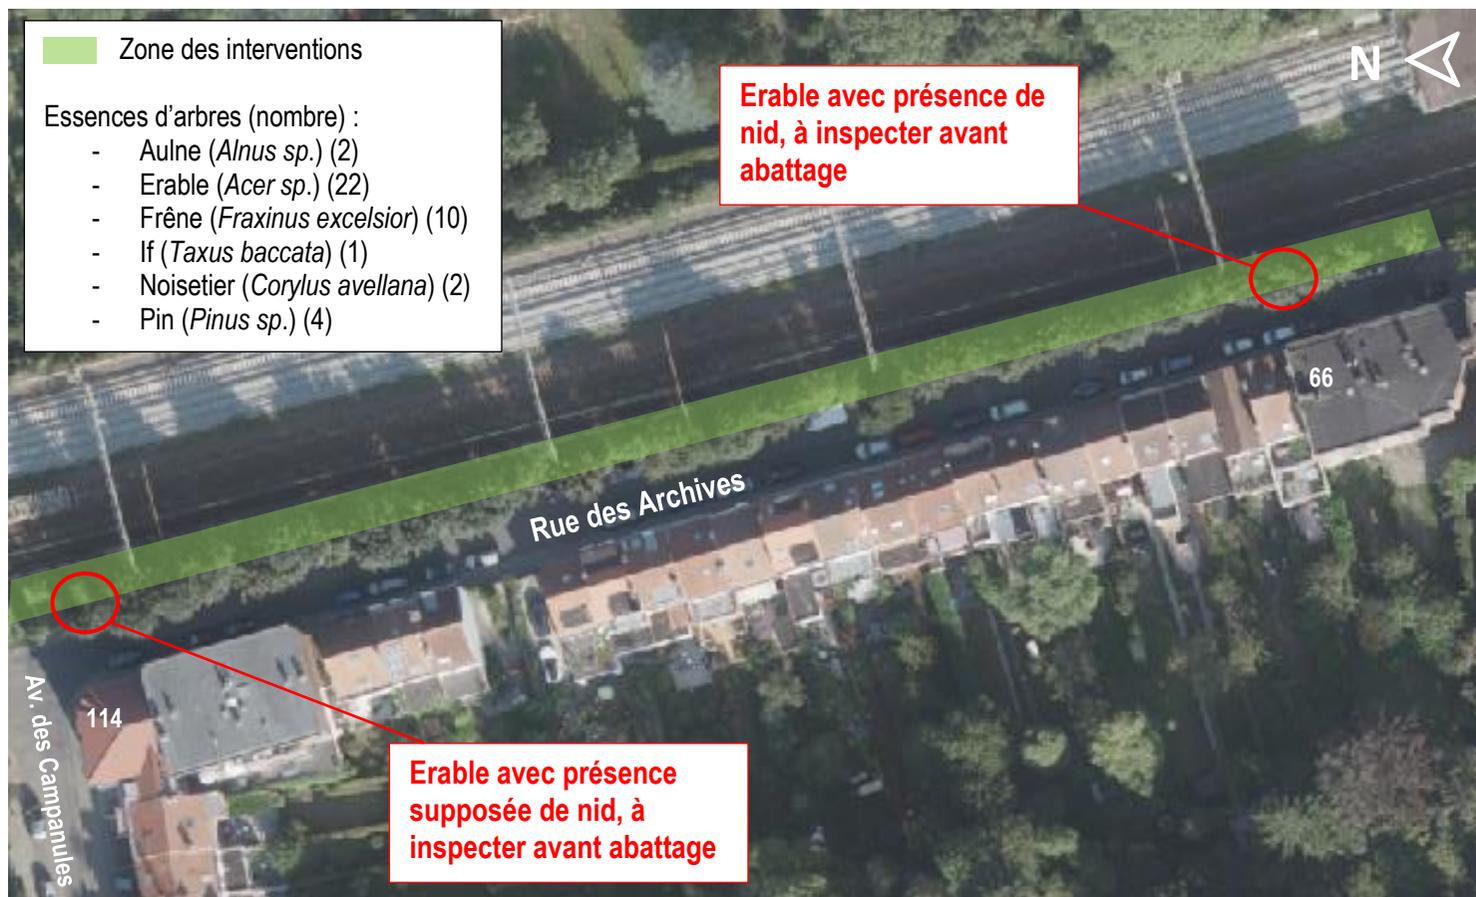
En face du n°66 de la rue des Archives, un nid de pigeons ramiers a été détecté dans un érable sycomore (*Acer pseudoplatanus*). La visite n'a pas permis d'identifier la présence d'individus ou d'œufs dans le nid. **Ce dernier devra faire l'objet d'une inspection avant l'abattage de l'arbre afin de s'assurer de la présence ou non d'œufs dans le nid.**

Figure 3 : Localisation de l'érable nécessitant une attention particulière durant les abattages dans le talus arboré situé rue des Archives, entre l'avenue des Campanules et la limite sud de la zone d'intervention (ARIES, 2022)
